Категория F	Техническая информация	Номер MMR/E003/11 A	Страница 1 из 3
Распространение <input type="checkbox"/> Только дистрибьюторы <input checked="" type="checkbox"/> Пожалуйста, проинформируйте своих дилеров		Дата издания 23 марта 2011 г.	
Пожалуйста, передайте этот бюллетень <input type="checkbox"/> директору предприятия <input checked="" type="checkbox"/> генеральному директору <input checked="" type="checkbox"/> в гарантийный отдел <input type="checkbox"/> в отдел з/ч <input type="checkbox"/> в отдел обучения <input type="checkbox"/> в отдел качества продукции		Дата пересмотра 24 мая 2011 г.	
Применимо для автомобилей CX-7 2007-2011 модельных годов с двигателем L3 Turbo		Применимо для стран или спецификаций Россия

Тематика: Дергания и рывки при движении автомобиля, вызванные ненадлежащим выполнением долива или замены тормозной жидкости

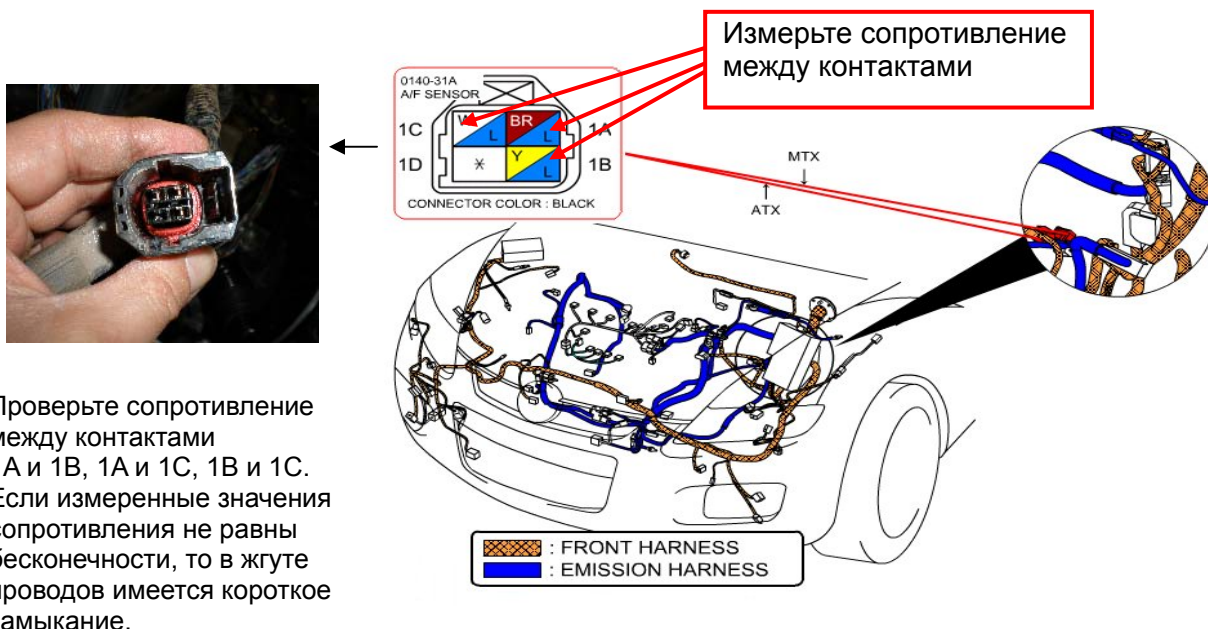
Соблюдайте необходимые меры предосторожности, чтобы исключить пролив тормозной жидкости при ее замене либо доливе, а также при выполнении работ, связанных со снятием тормозных колодок (например, при замене тормозных колодок или дисков). Пролив тормозной жидкости на жгут проводов системы снижения токсичности отработавших газов может привести к короткому замыканию в нем, а также неисправности широкополосного датчика концентрации кислорода, что, в свою очередь, может вызвать дергание и рывки автомобиля при движении.

Поэтому, если при выполнении поиска причины дергания и рывков автомобиля есть основания полагать, что широкополосный датчик концентрации кислорода функционирует ненадлежащим образом, то действительной причиной дергания и рывков автомобиля может являться короткое замыкание в жгуте проводов системы снижения токсичности отработавших газов, произошедшее в результате пролива тормозной жидкости. В этом случае следуйте порядку проверки, который приведен ниже.

1. Отсоедините колодки жгута проводов системы снижения токсичности отработавших газов от колодки широкополосного датчика концентрации кислорода и от блока управления силовым агрегатом (PCM). Затем поочередно измерьте сопротивление между каждой парой трех контактов (1A, 1B и 1C) колодки жгута проводов со стороны датчика концентрации кислорода (рекомендуется использовать мультиметр, который позволяет измерять сопротивление в мегаомах и выше).

2. При обнаружении короткого замыкания проверьте по истории прохождения автомобилем технического обслуживания и ремонта, существует ли вероятность того, что имел место пролив тормозной жидкости в процессе выполнения какого-либо из проведенных послепродажных обслуживаний или ремонтов автомобиля.

- a. Если есть вероятность того, что имел место пролив тормозной жидкости, то замените широкополосный датчик концентрации кислорода и жгут проводов системы снижения выбросов токсичных веществ.

- b. В противном случае, если отсутствует вероятность того, что тормозная жидкость была пролита, то замените широкополосный датчик концентрации кислорода и жгут проводов системы снижения выбросов токсичных веществ, а кроме того подайте уведомление о качестве продукции (PQI) в приложении ePSS на Портале Mazda.
