Категория В	Инструкция по ремонту	Номер R078/10	Страница 1 из 3
Распространение <input type="checkbox"/> Только дистрибьюторы <input checked="" type="checkbox"/> Пожалуйста, проинформируйте своих дилеров		Дата издания 20 октября 2010 г.	
Пожалуйста, передайте этот бюллетень <input checked="" type="checkbox"/> в гарантийный отдел <input checked="" type="checkbox"/> в отдел з/ч <input checked="" type="checkbox"/> в отдел обучения <input type="checkbox"/> директору предприятия <input checked="" type="checkbox"/> генеральному директору <input type="checkbox"/> в отдел качества продукции		Дата пересмотра	
Применимо для автомобилей Mazda3 MPS (BK,BL), Mazda6 MPS (GG), CX-7 (ER) с двигателем L3 Turbo		Применимо для стран или спецификаций Все страны (кроме стран Северной Америки)

Тематика: Дребезжащий звук в двигателе вследствие растяжения цепи привода газораспределительного механизма

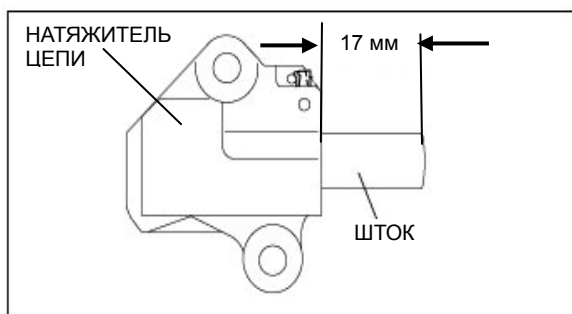
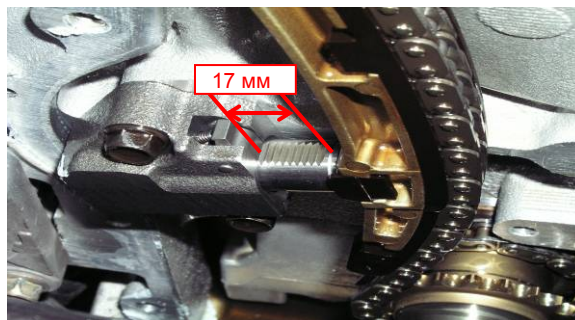
1. Удостоверьтесь, что посторонний шум появляется в месте установки цепи привода ГРМ и/или головки блока цилиндров.
2. Снимите переднюю крышку двигателя в соответствии с указаниями раздела «СНЯТИЕ И УСТАНОВКА ЦЕПИ ПРИВОДА ГАЗОРАСПРЕДЕЛИТЕЛЬНОГО МЕХАНИЗМА» ("TIMING CHAIN REMOVAL / INSTALLATION") Руководства по ремонту.
3. Проверьте длину выступающей части штока натяжителя цепи.
Если она составляет 17 мм и более, выполните замену цепи модифицированной.
Примечание: НЕ ВЫПОЛНЯЙТЕ замену натяжителя цепи.
Если длина менее 17 мм, то нарушение надлежащей работы двигателя не связано с растяжением цепи привода ГРМ. Для поиска и устранения неисправности в этом случае см. Руководство по ремонту.
