РАСПОЛОЖЕНИЕ КОМПОНЕНТОВ СИСТЕМЫ СНИЖЕНИЯ ВЫБРОСА ТОКСИЧНЫХ ВЕЩЕСТВ [L3 Turbo]

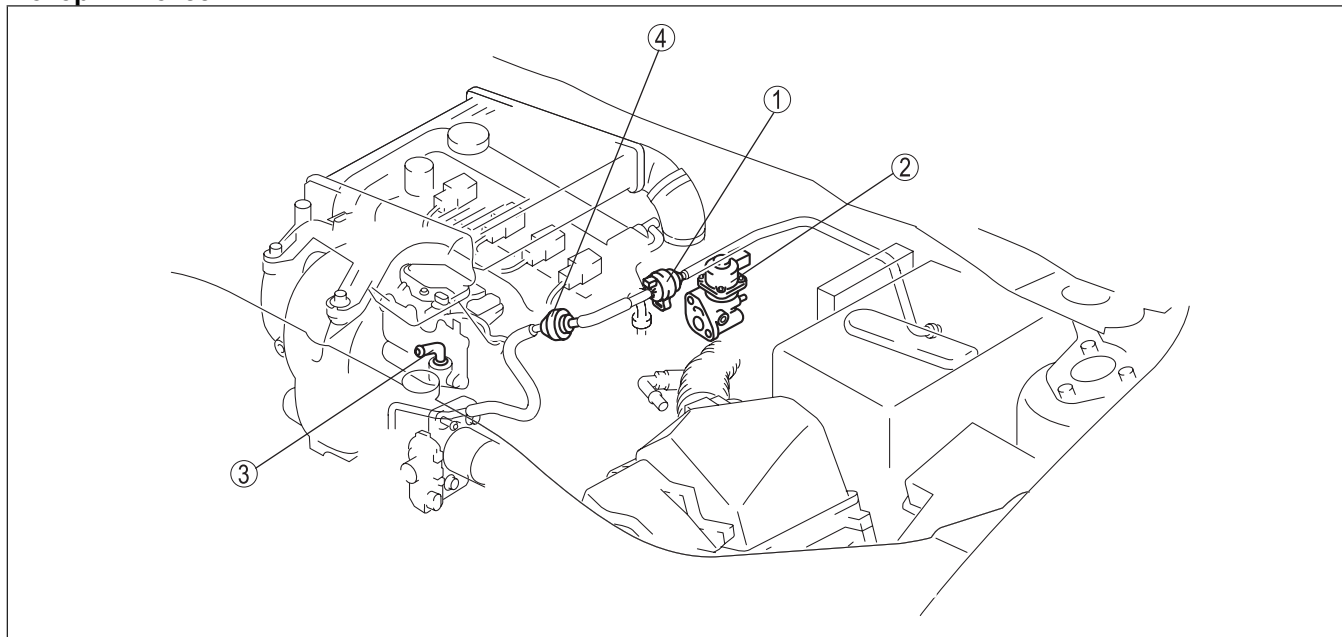
Моторный отсек

1	Электромагнитный клапан продувки адсорбера (См. СНЯТИЕ И УСТАНОВКА ЭЛЕКТРОМАГНИТНОГО КЛАПАНА ПРОДУВКИ АДСОРБЕРА [L3 Turbo].) (См. ПРОВЕРКА ЭЛЕКТРОМАГНИТНОГО КЛАПАНА ПРОДУВКИ АДСОРБЕРА [L3 Turbo])
2	Клапан EGR (См. СНЯТИЕ И УСТАНОВКА КЛАПАНА EGR [L3 Turbo].) (См. ПРОВЕРКА КЛАПАНА EGR [L3 Turbo].)

3	Клапан принудительной вентиляции картера (PCV) (См. ПРОВЕРКА КЛАПАНА СИСТЕМЫ ПРИНУДИТЕЛЬНОЙ ВЕНТИЛЯЦИИ КАРТЕРА (КЛАПАНА PCV) [L3 Turbo].)
4	Обратный клапан (См. ПРОВЕРКА ОБРАТНОГО КЛАПАНА [L3 Turbo].)

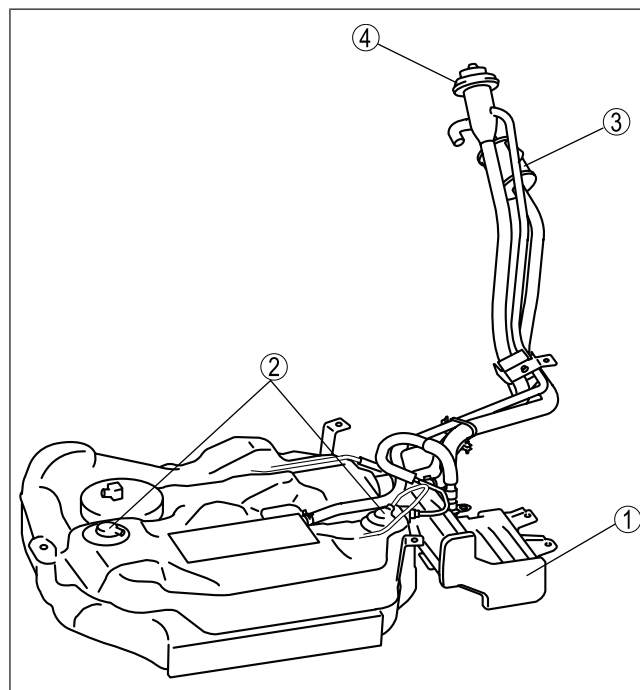
Со стороны топливного бака

1	Угольный адсорбер (См. СНЯТИЕ И УСТАНОВКА КЛАПАНА EGR [L3 Turbo].) (См. ПРОВЕРКА УГОЛЬНОГО АДСОРБЕРА [L3 Turbo].)
2	Клапан запираания бака при переворачивании
3	Воздушный фильтр (См. ПРОВЕРКА ВОЗДУШНОГО ФИЛЬТРА [L3 Turbo].)
4	Крышка горловины топливного бака
